Tárgy: Csapadékvíz gyűjtő árok átépítése a Madár-forrásnál

Az AQARIUS Bt. Felújítási tanulmánytervet készített az 1-es út melletti iparterületektől a Füzes-patakig tartó csapadékvíz elvezető létesítmények rendbetételéről, átépítéséről.

### Madár-forrás

## Vízvezető árok Madár-forrásig tartó szakasza

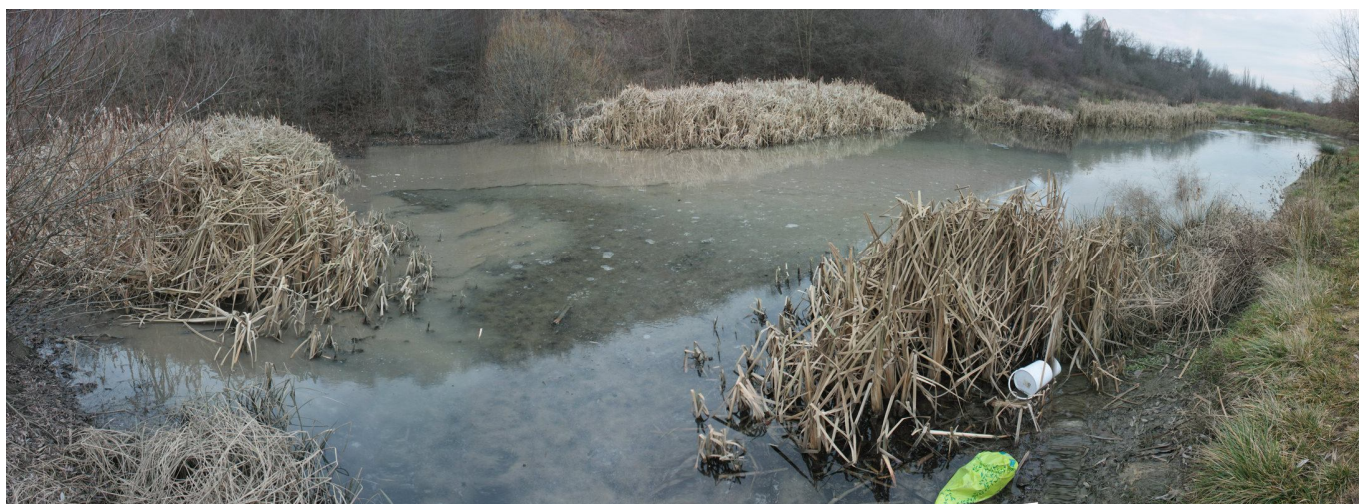
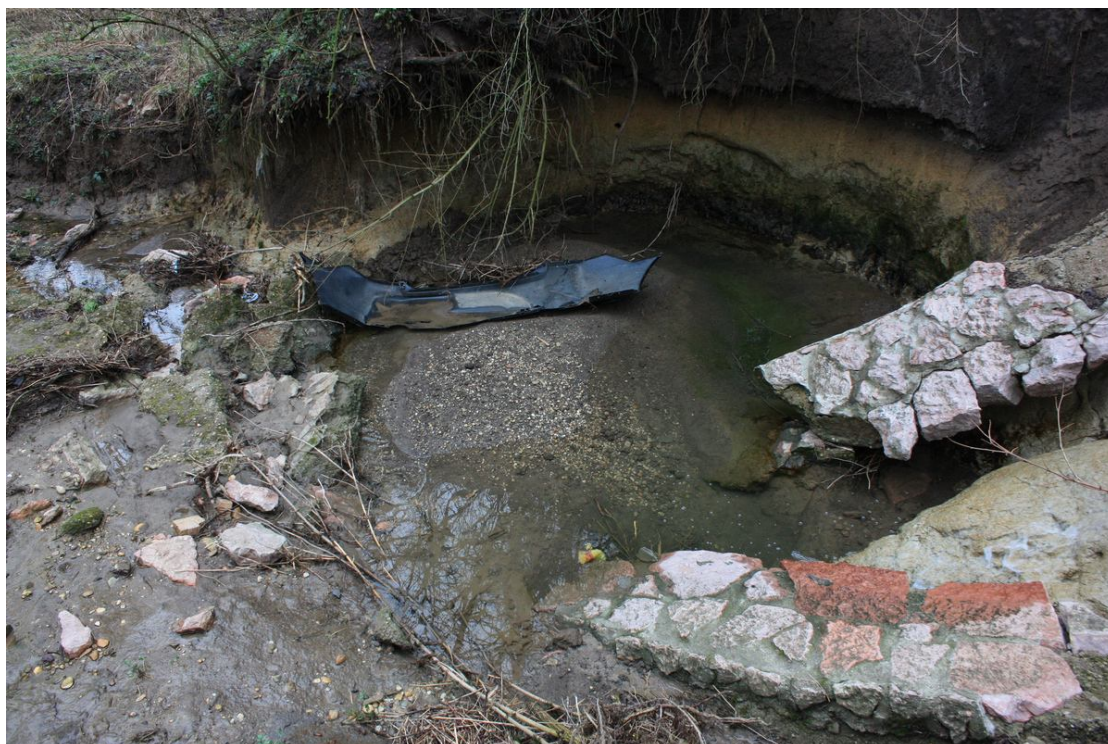
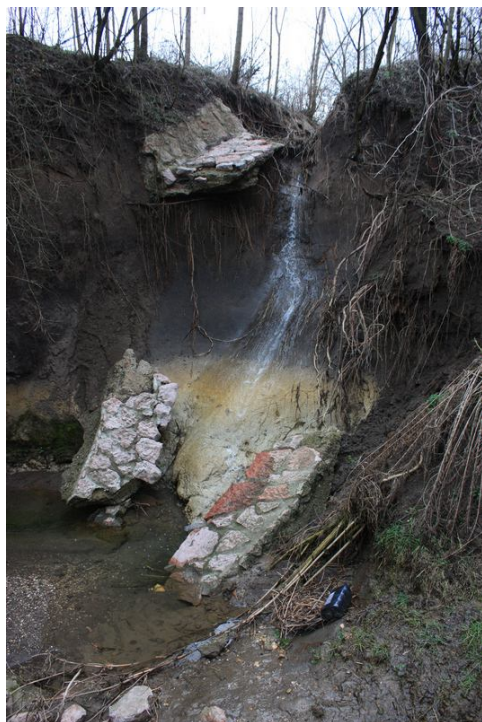
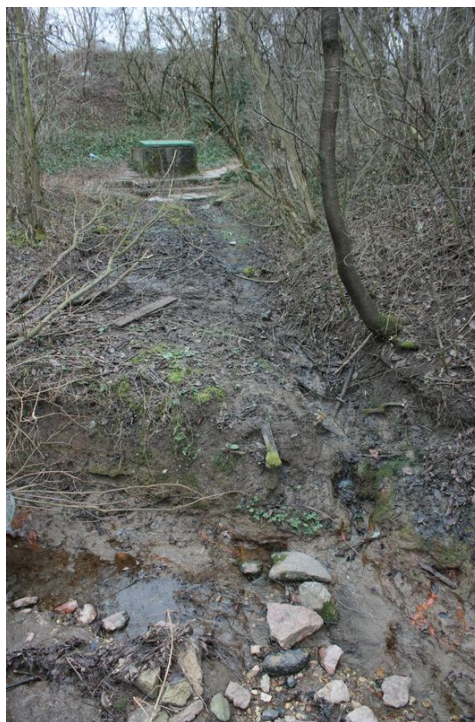
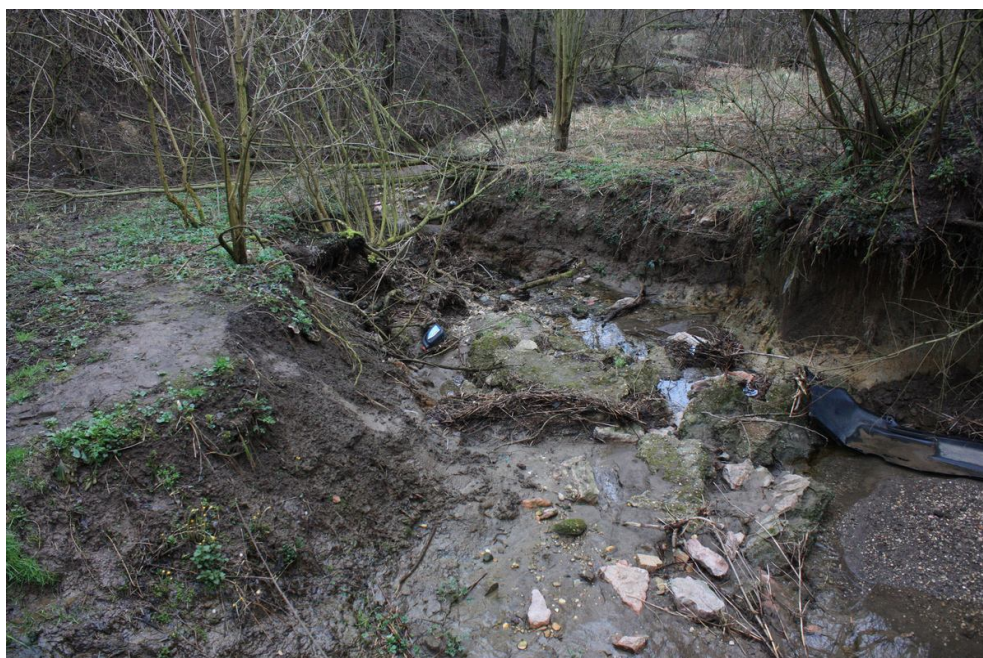
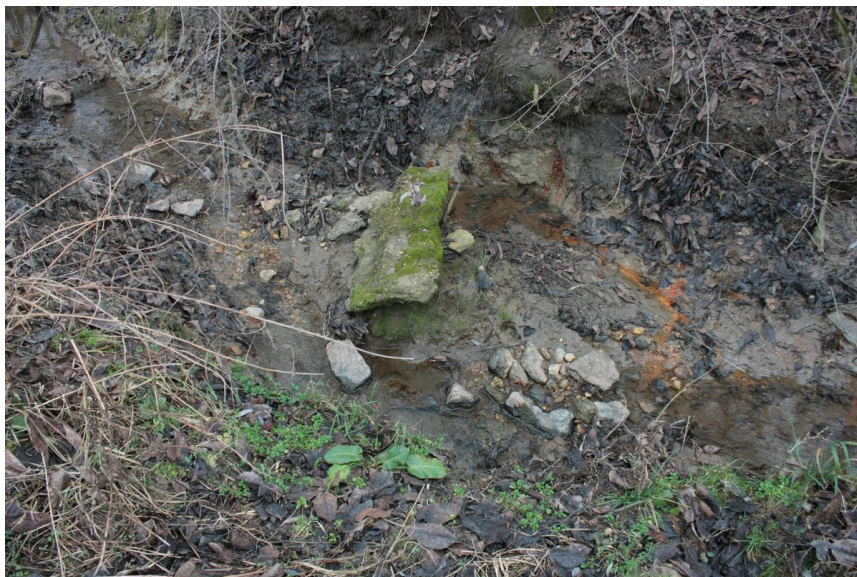
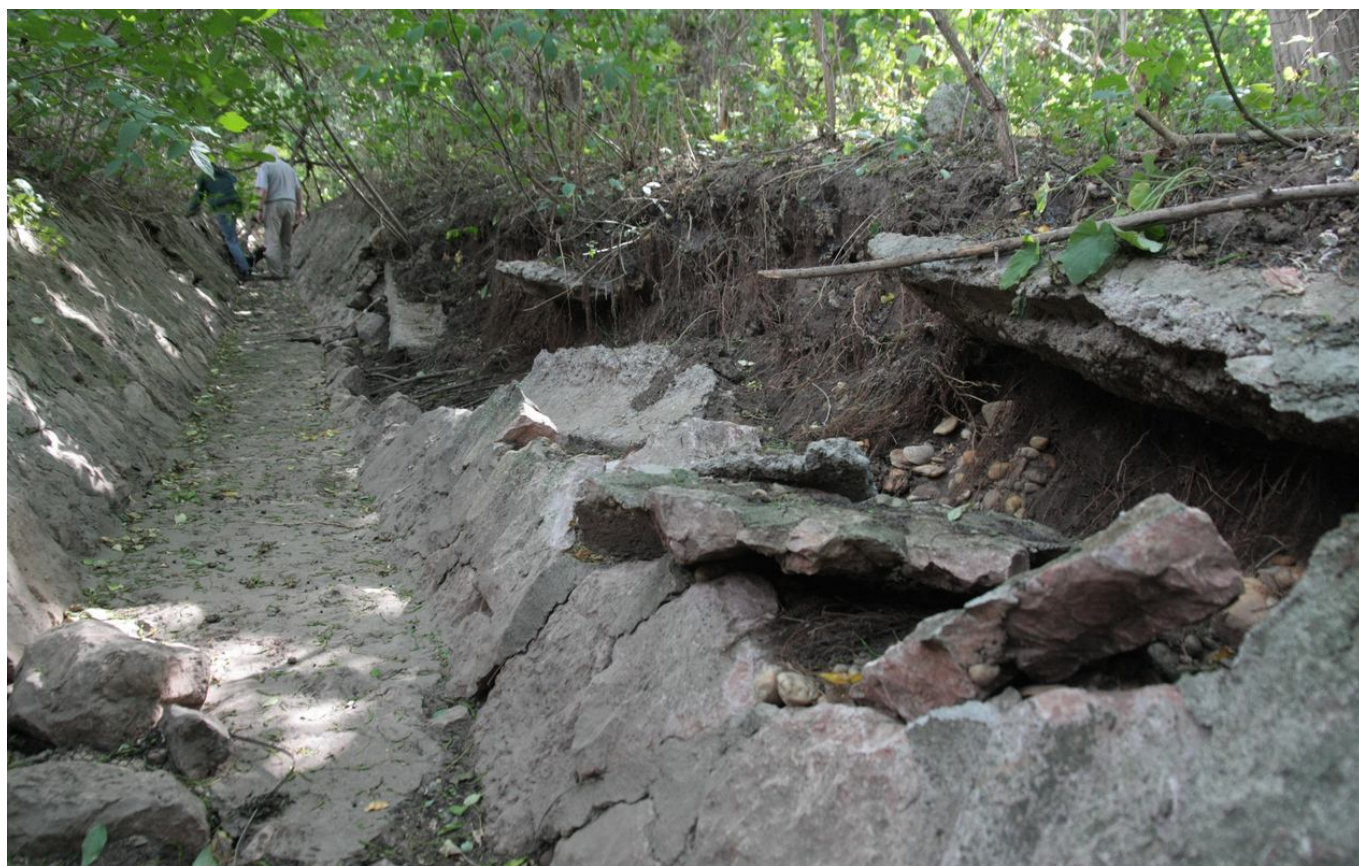
**A 12 évvel ezelőtt készített csapadékvíz elvezetési terv nem kezelte védendő természeti értéként a Madár-forrást, annak környezetét.** Hiba lenne ezeket a terveket megfelelő változtatások nélkül ismét elővenni. A rosszul kivitelezett árok széttöredezett, a surrantó helyén keletkezett több köbméteres gödörből víz tör elő. A forrás vizét elvezető völgyben mély árkot vágott az iparterületek csapadékvize, ahol alkalma van lelassulni, ott az árok felső szakaszáról származó szemetet rak le. A kimélyült árok oldalán újabb apró vízkibúvások jelentek meg (fénykép mellékelve, narancs szín).

**A nagymennyiségű csapadékvizet (2000 liter/másodperc kétéves gyakorisággal) a Madár-forrástól jelentős távolságban lehessen csak a völgybe vezetni!**

A megismert terv szerint az eddigi meder teljesen beépítésre kerülne. Nem okozhat plusz költséget, ha a nagymennyiségű csapadékvizet elvezető árok nyomvonala azonos hosszúságban az utcával párhuzamosan épülne meg és csak a Madár-forrástól jelentős távolságban lenne a völgybe vezetve.
